A Duna–Dráva Nemzeti Park Igazgatóság értesítője

A Duna-Dráva Nemzeti Park Igazgatóság
2021. évi értesítője

A Duna-Dráva Nemzeti Park Igazgatóság
értesítője 2021., 5. szám

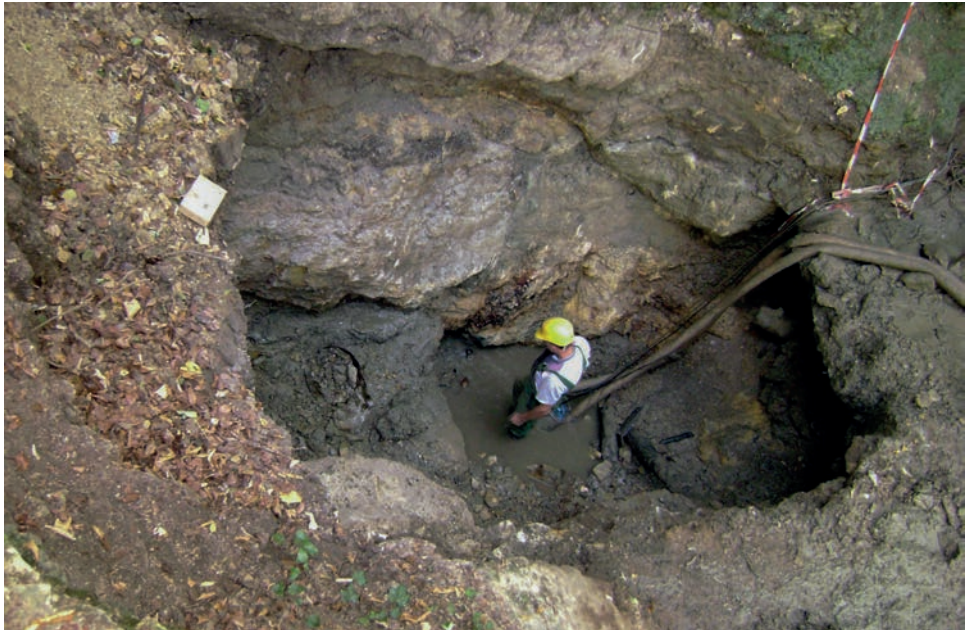
A forrás revitalizációja a bejárat szifonban található mesterséges betöltés eltávolításával, valamint a barlang előtti patakmeder kitisztításával és a meder szintjének a bejárat szifon kifolyási szintjéhez igazításával történt meg. Ennek eredményeként visszaállásra került a forrásszaj természetes működése és a szifon előtti forrás-tó is.

5. ábra: A forrásszáj kitisztítása

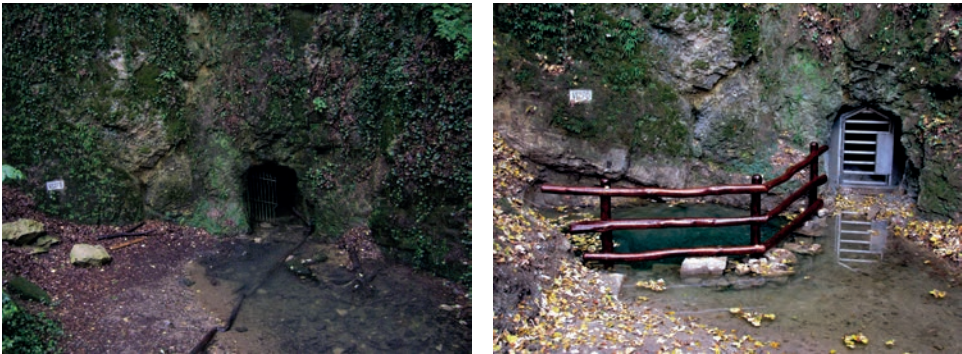
A barlang Forrásház felőli ajtaja korábban csak az épület felől volt zárható. Ez az állapot a vízhasznosítás megszüntével, a barlang, valamint a Forrásház különböző tulajdonoshoz, kezelőhöz kerülésével már nem volt megfelelő. A barlang szivattyúház felőli biztonságos lezárása rozsdamentes acélból készített és a barlangi tér felől zárható ajtó elhelyezésével lett megoldva.

6. ábra: A barlang felújítás előtti bejárata (a), A barlang bejárata és a forrásszáj a munkák után (b)

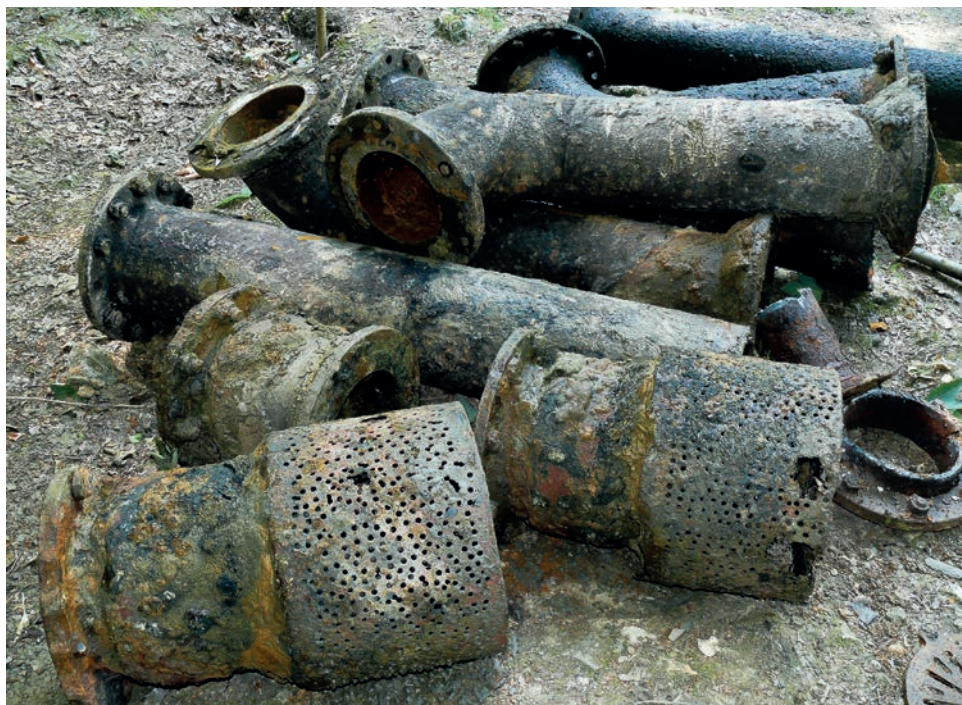
Elbontották a Zuhatagos-teremben, a tónál található korrodált állapotú vaslemez járófelületeket és kezelőállást, ezek tartószerkezetét, valamint a Forrásház felé átvezető ajtónál található vaslemez lépcsősort az ottani csővezetékekkel együtt.

7. ábra: A barlangból kisserelt csővezetékek

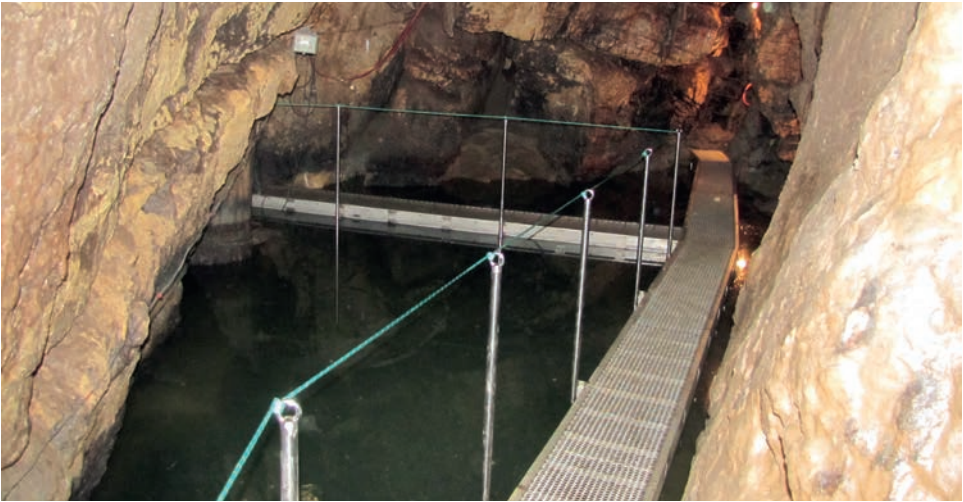
- A munkálatok részét képezte – a természetvédelmi kezelést, kutatási tevékenységet lehetővé tevő – a bejárati tárón és a Zuhatagos-termen átvezető és az oldalágak elérését biztosító, rozsdamentes acélból készült járófelületek kialakítása mintegy 30 m hosszúságban, valamint létra beépítése 8 m hosszúságban a Torony-ágba. A barlang további részleteiben – a Zuhatagos-teremig – a megmaradó betonjárdán lehet közlekedni.

8. ábra: Beépített új járófelület

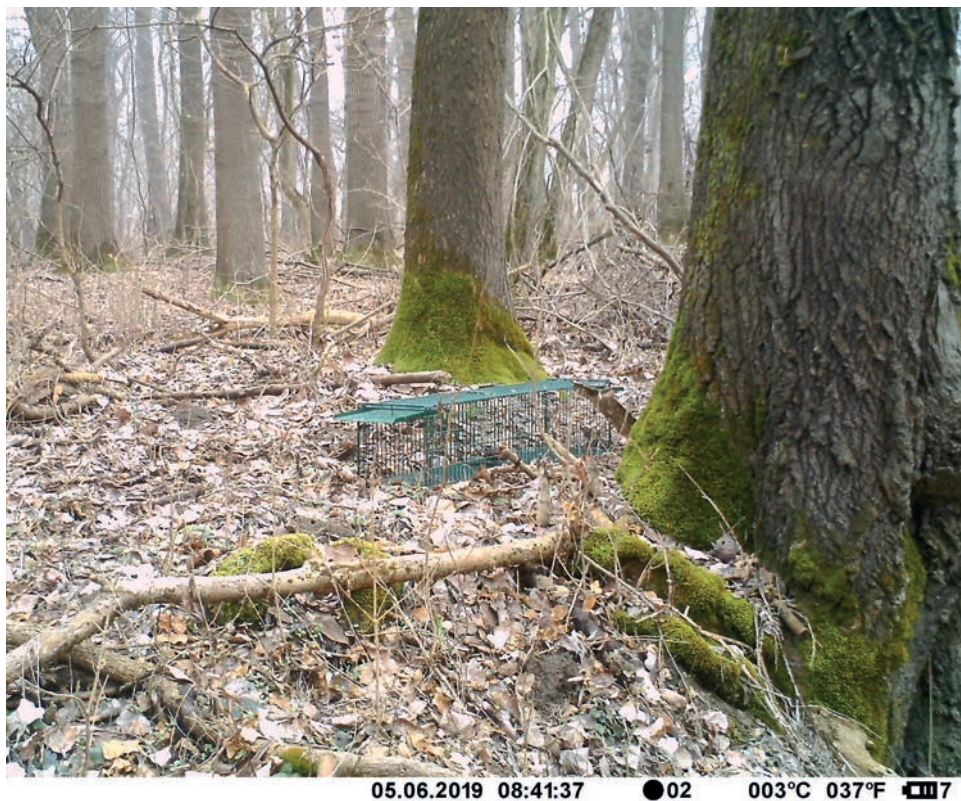
12. kép: Ládacsapda Decs 56-os erdőtagban

Az élve fogó csapda használata megköveteli a kihelyezett eszköz minden napi ellenőrzését. Nem csak azért, mert a befogott állatfajt – jelen esetünkben a vadmacskát –, a lehető leghamarabb a vizsgálat után szabadon kell engedni, hanem, mert más fajok is a csapdába léphetnek, hatástalaníthatják az eszközt. Ezt a mindennapi ellenőrzést kiiktathatjuk egy olyan vadkamera használatával, mely fotó készítésekor MMS-ben értesíti az erre használt mobiltelefont.

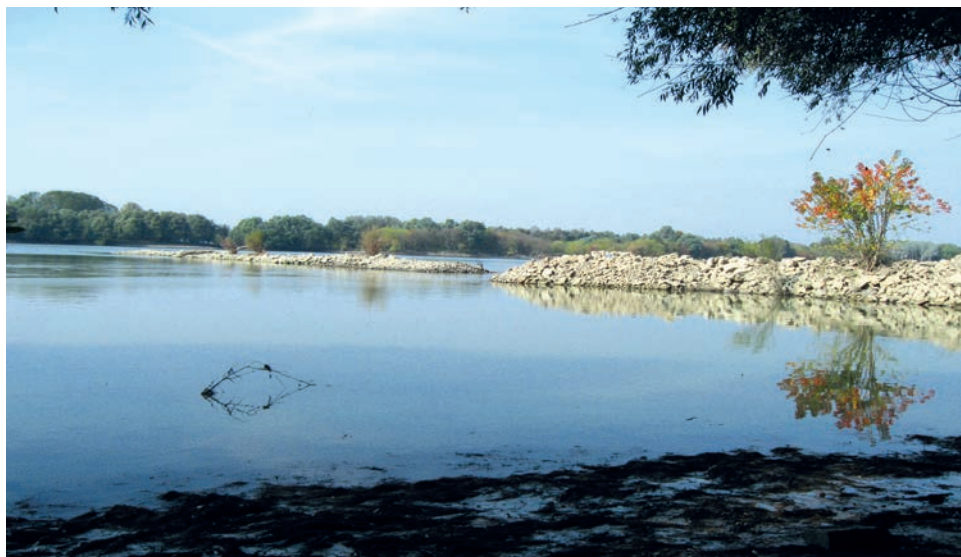
4. ábra: Megbontott kövezés

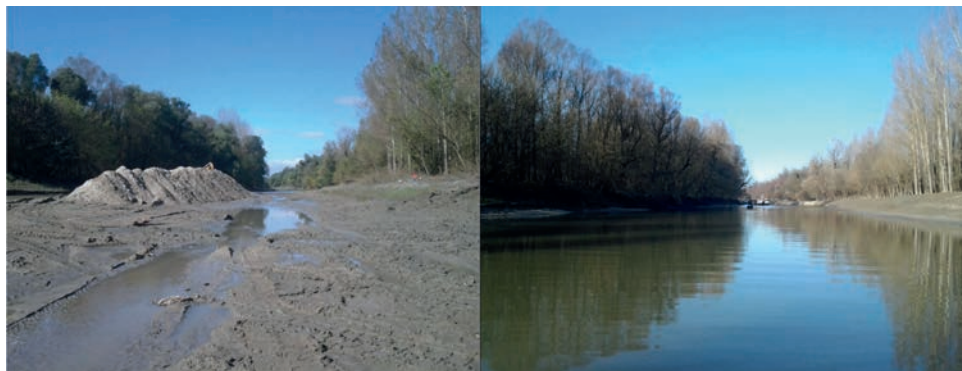
6. ábra: Senki-szigeti gázló a kivitelezés elején és végén

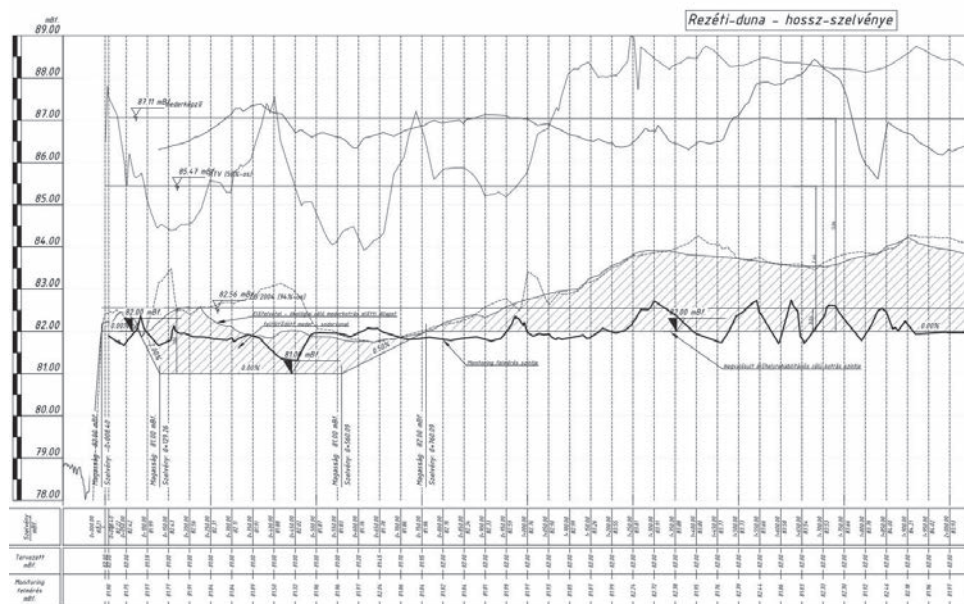
7. ábra: Rezéti-Duna torkolati szakaszának hossz-szelvénye

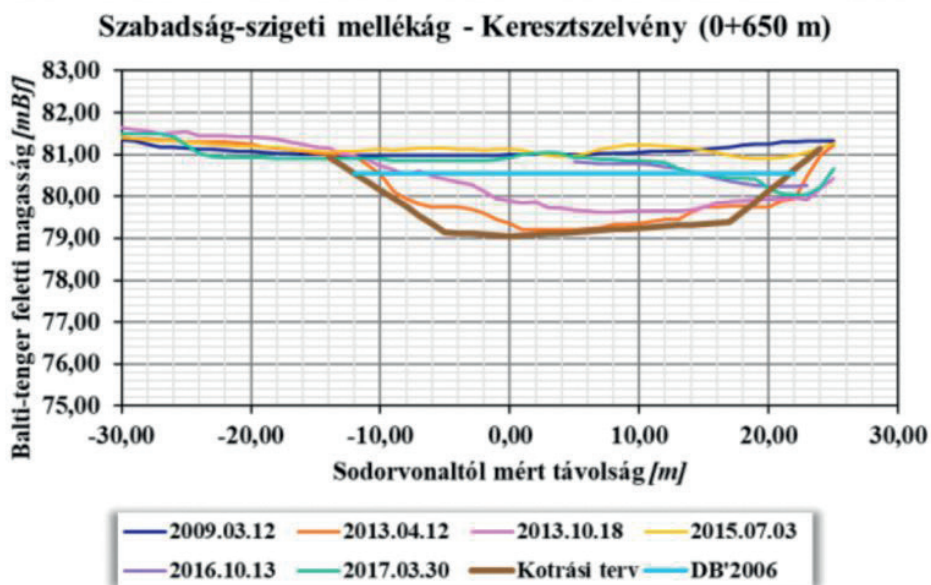
9. ábra: Kövezés feletti szakasz keresztmetsvénye
